### АКТ № 05-21-24

Дополнение к акту № 5-19-24 от 20.11.2024г. «Осмотра кровли пристроенных и отдельно стоящих зданий в ООО «Toshkent Metallurgiya Zavodi».

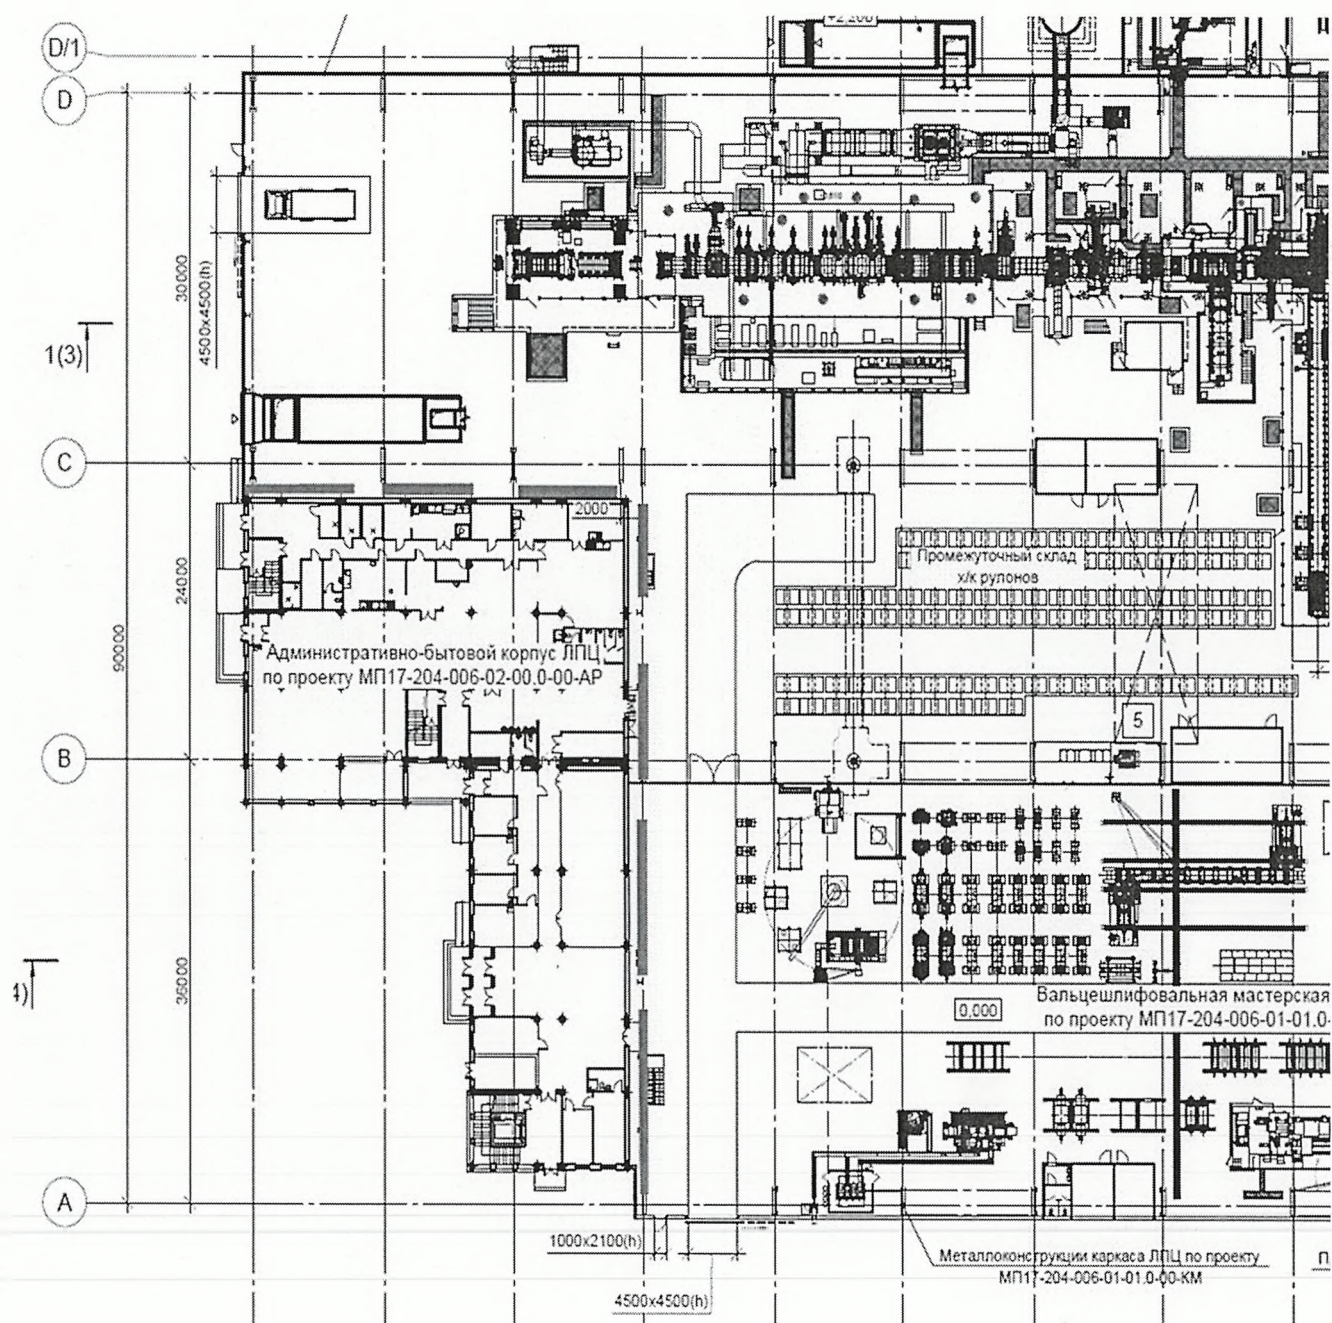
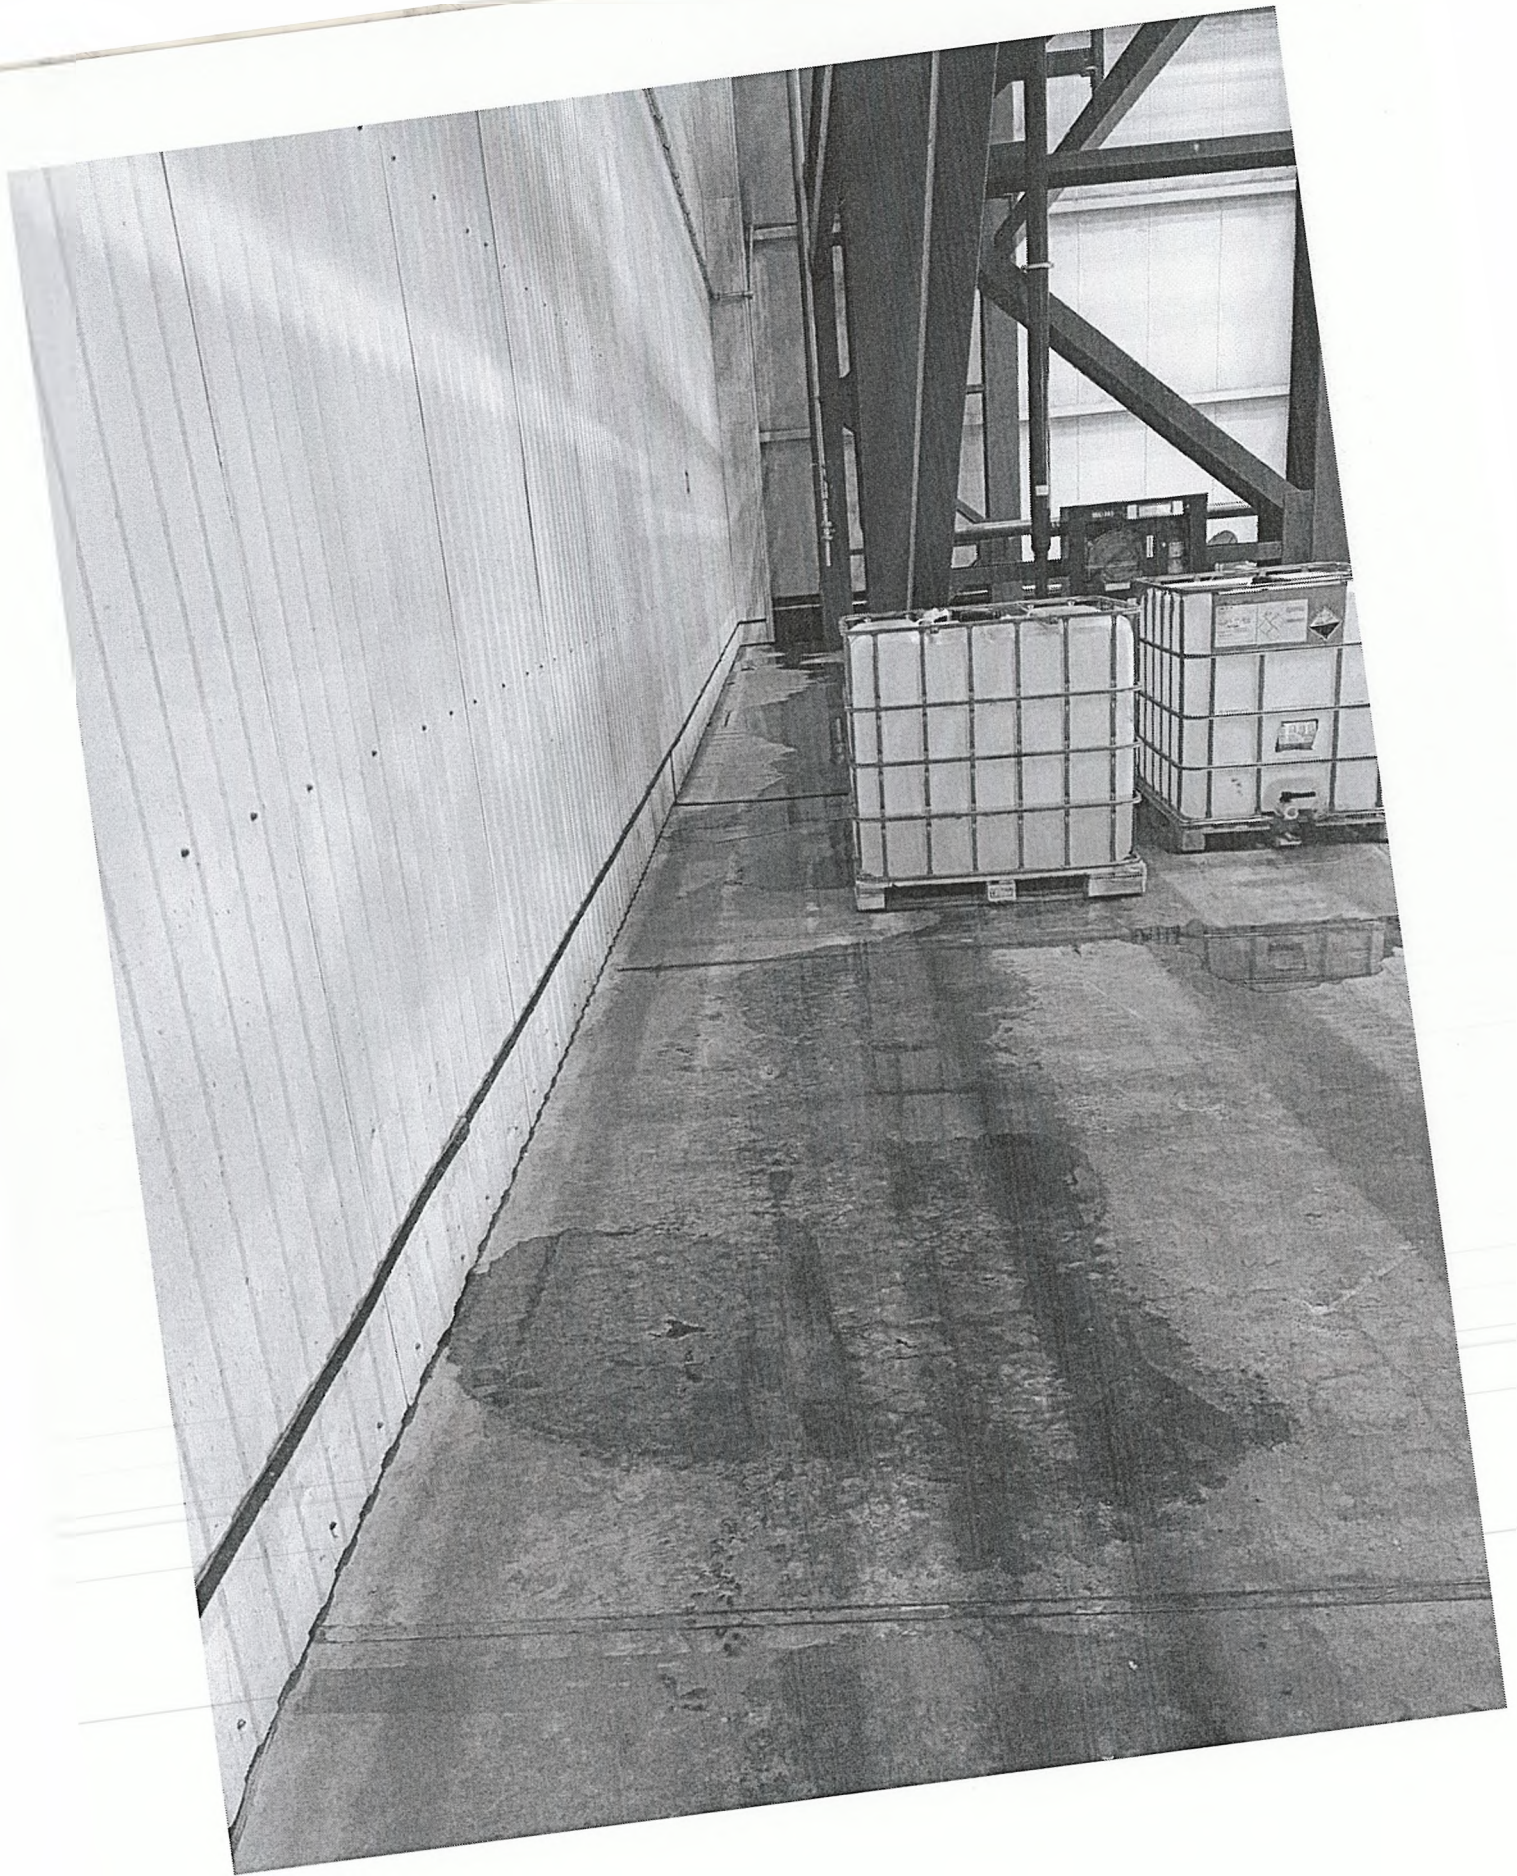
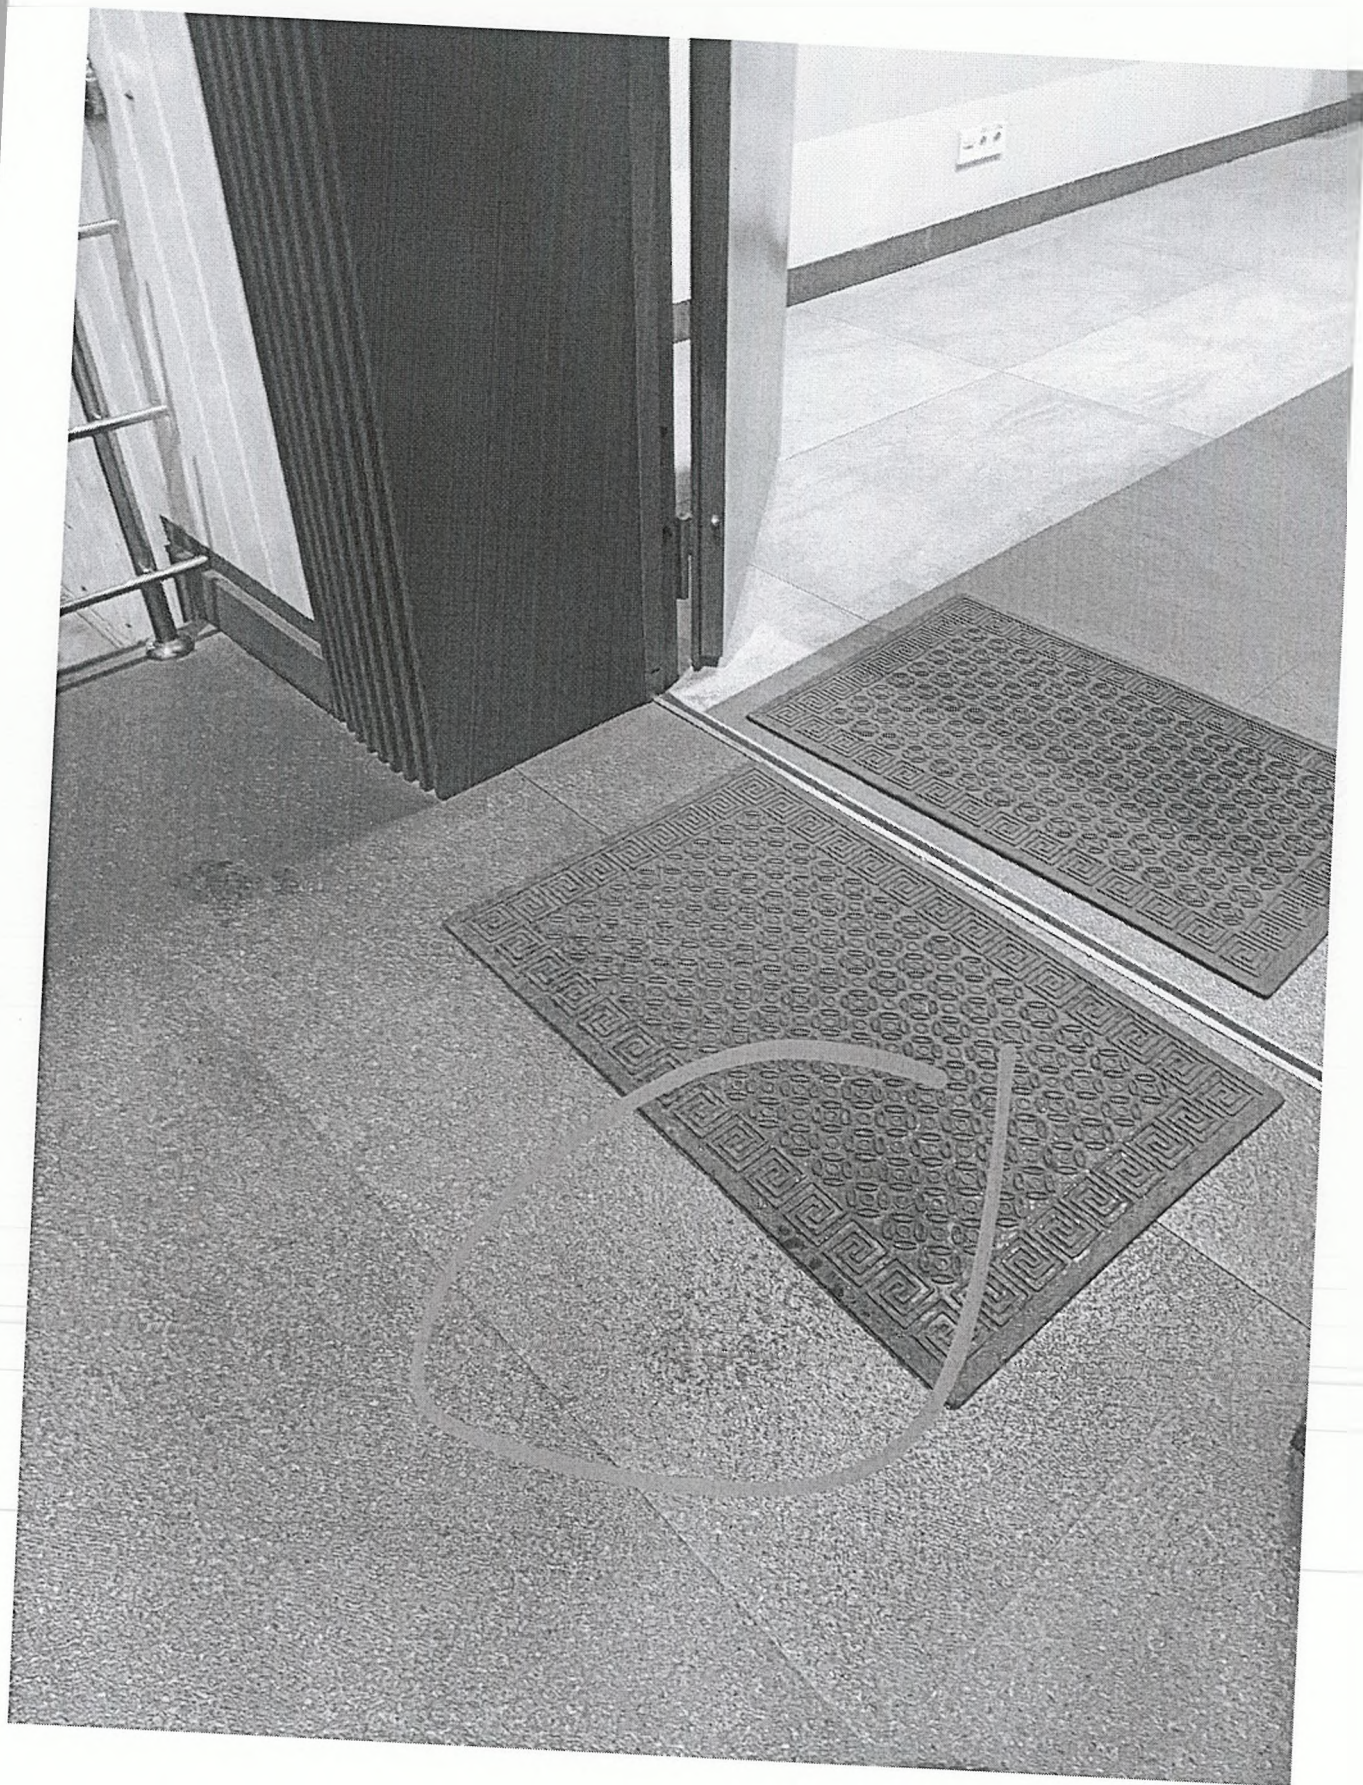
# Схема участков протечек дождевых вод здания АБК ЛПЦ к примыканию здания ЛПЦ

1. Протечка кровельного материала АБК ЛПЦ и ЛПЦ. Произвели обследования кровельного материала с представителем ООО «ТАМИНОТ 24» на предмет обнаружение протечек и дефектов кровли. При обследовании выявили причины нарушение герметизации кровельного материала. Причинами являются: имеющиеся дефекты креплений гидроизоляционного покрытия ПВХ мембраны к примыканию стены АБК ЛПЦ со стеной ЛПЦ на отметке  $+1000\pm 1400$ мм. с уровня основания кровли АБК ЛПЦ, тип крепления прижимные рейки в виде фартука из листовой крашеной жести (герметизация примыкания кровельного покрытия к фасонному элементу (типа нащельника)), а также имеются дефекты крепежных элементов (прижимные рейки в виде фартука из листовой крашеной жести) стены ЛПЦ между стыками сэндвич панелей на отметке  $+2700\pm 3100$ мм. с уровня основания кровли АБК ЛПЦ.

Дождевые осадки проникают через данных дефектных участков примыкании кровли АБК ЛПЦ и ЛПЦ в здание пролетов А,В,С,Д между осями 4-5. В связи с этим наблюдается, что эксплуатируемое оборудование попадают под воздействие дождевых осадков и влажной среде, что может привести выхода из строя оборудования.

Необходимо произвести демонтаж креплений прижимных реек в виде фартука из листовой крашеной жести (герметизация примыкания кровельного покрытия к фасонному элементу (типа нащельника)) по всему периметру примыкания стены АБК ЛПЦ со стеной ЛПЦ на отметке  $+1000\pm 1400$ мм. с уровня основания кровли АБК ЛПЦ.

А также, демонтировать крепления прижимных реек в виде фартука из листовой крашеной жести между стыками сэндвич панелей на отметке  $+2700\pm 3100$ мм. с уровня основания кровли АБК ЛПЦ.

Восстановить гидроизоляцию, герметизацию стыков гидроизоляционного покрытия ПВХ мембраны и стыков между сэндвич панелей к примыканию стены АБК ЛПЦ и стены ЛПЦ.

После восстановления гидроизоляцию и герметизацию стыков произвести монтаж креплений прижимных реек в виде фартука из листовой крашеной жести.

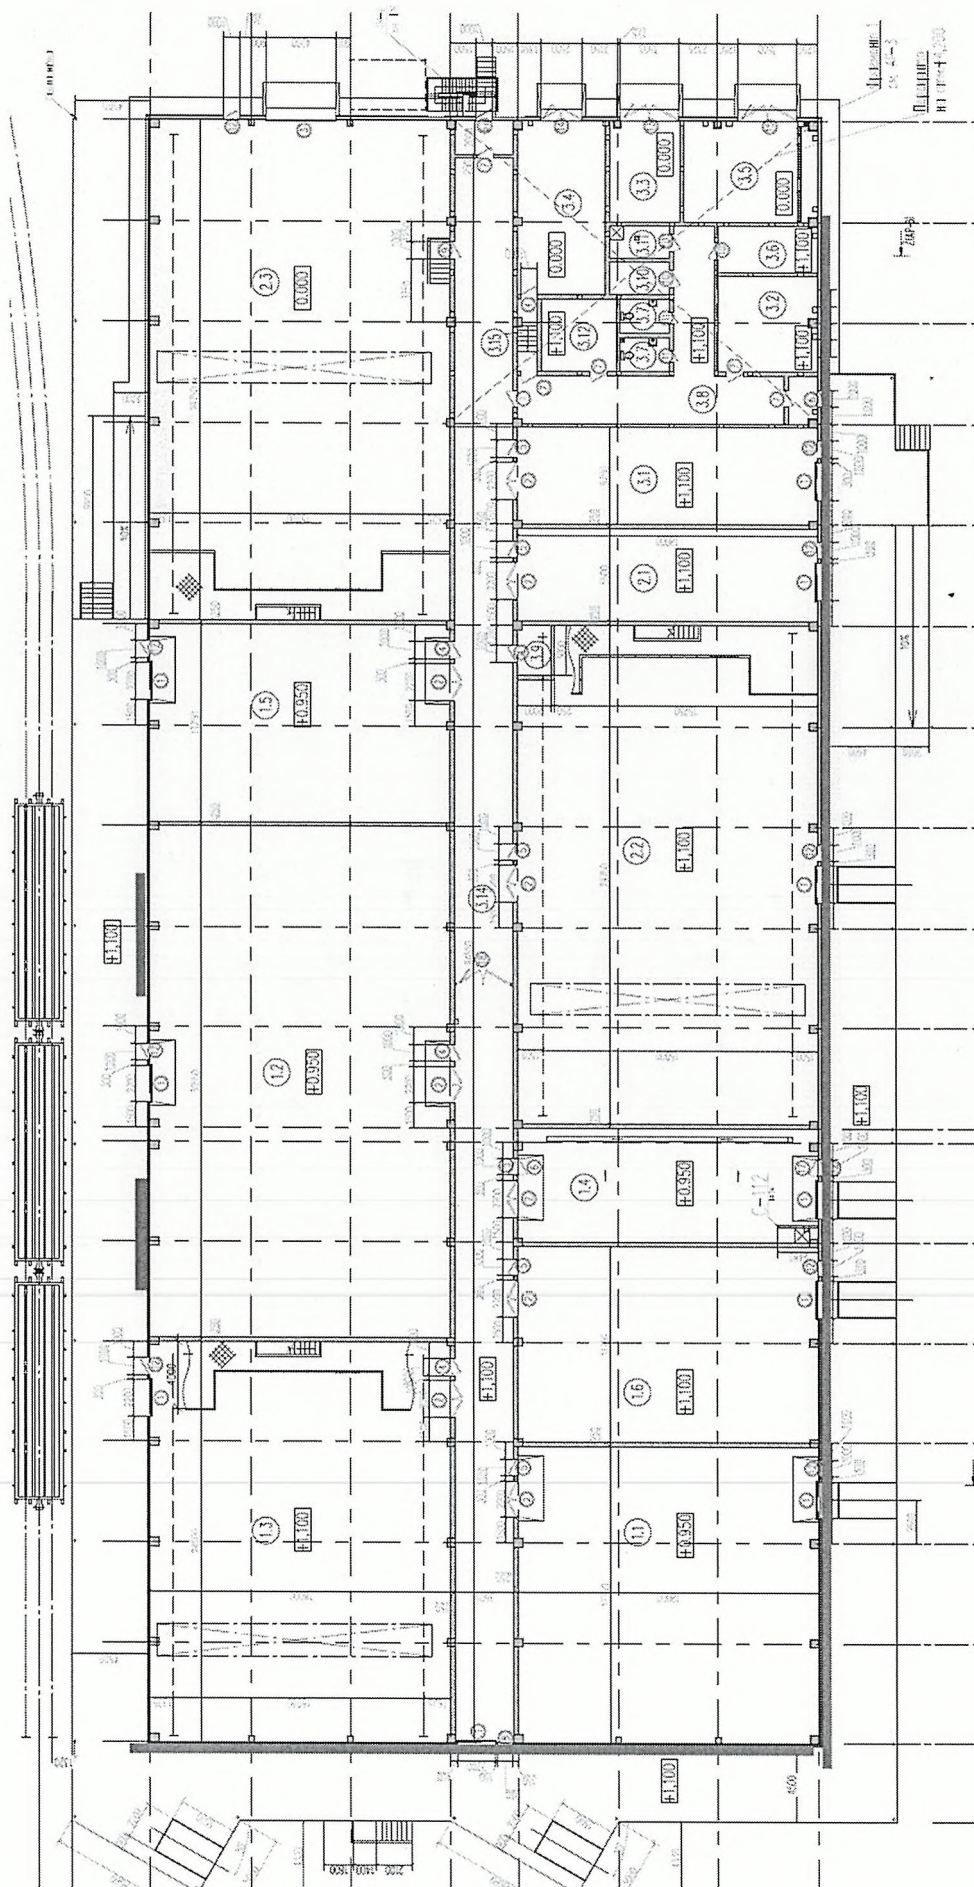
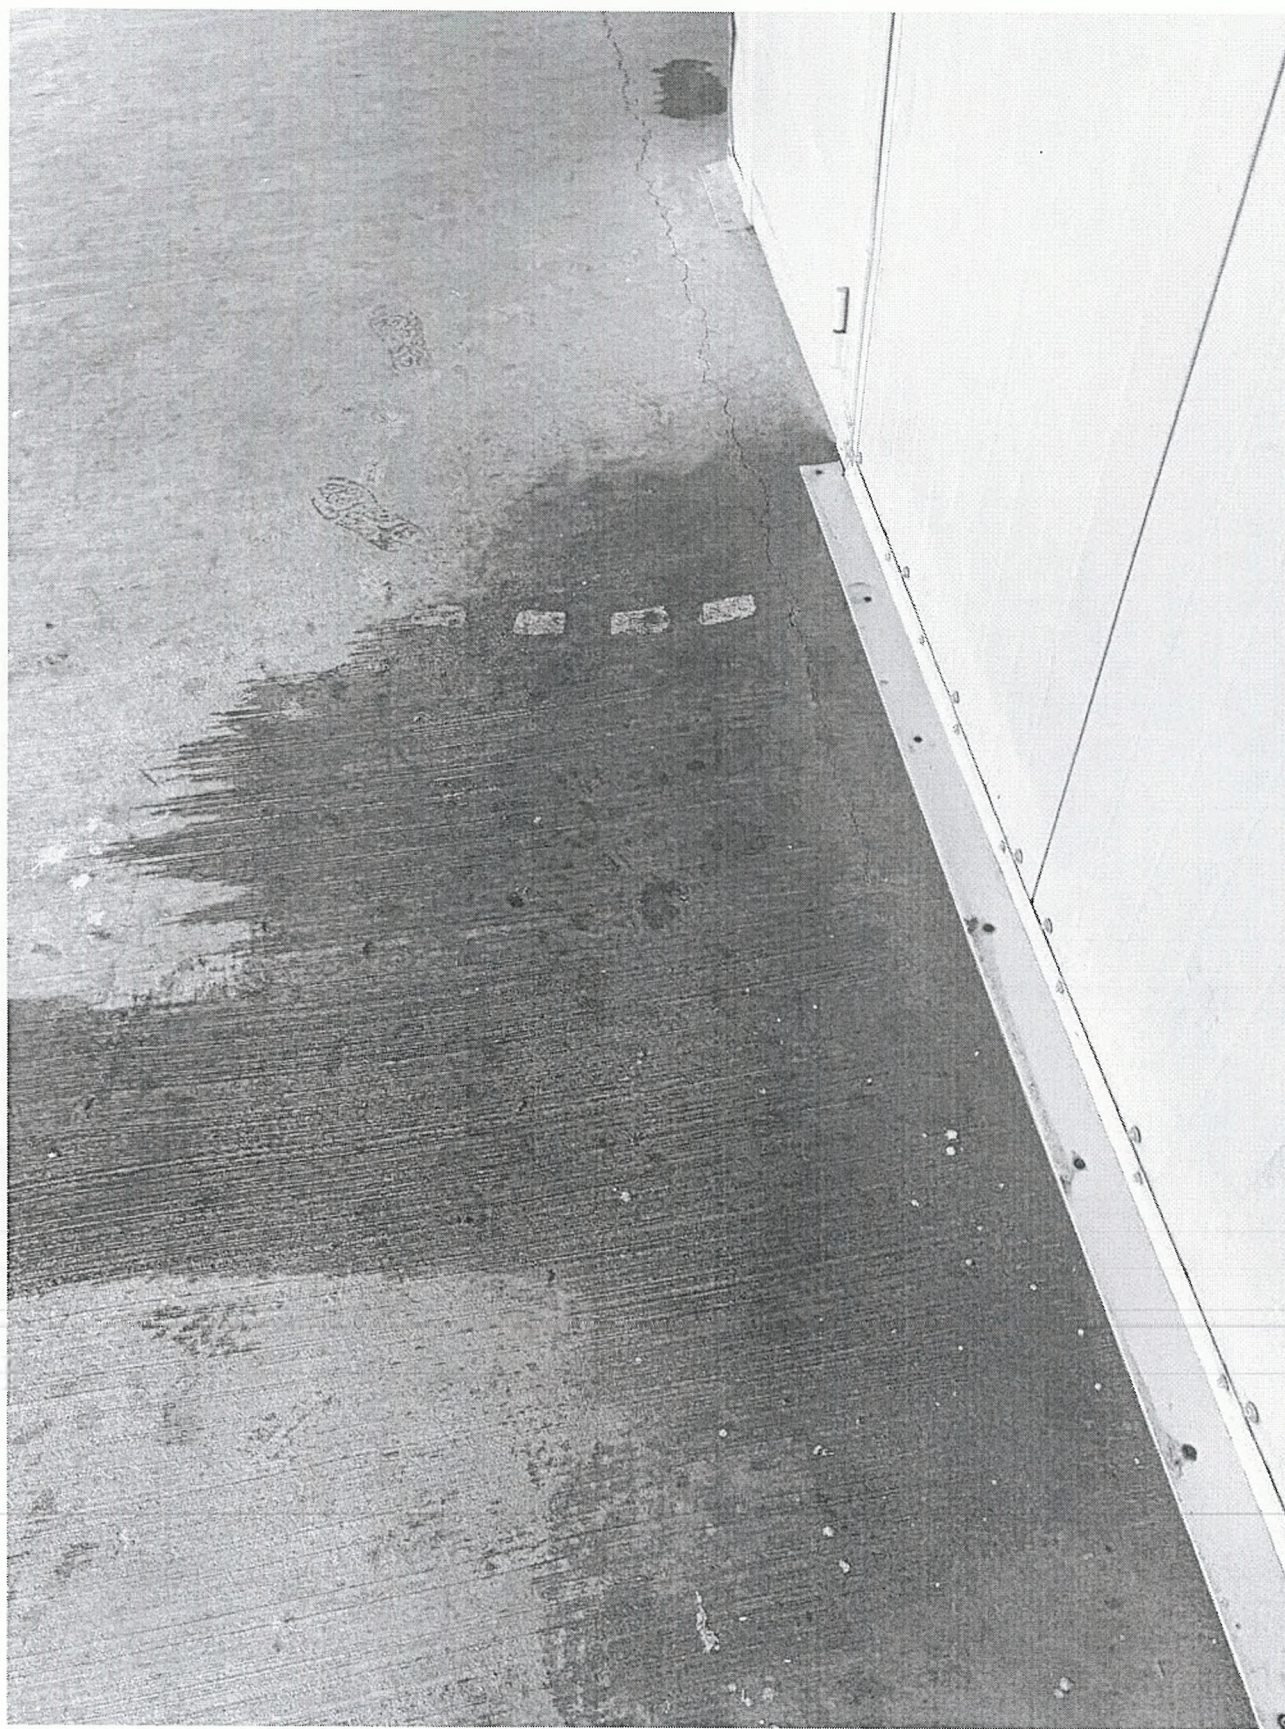
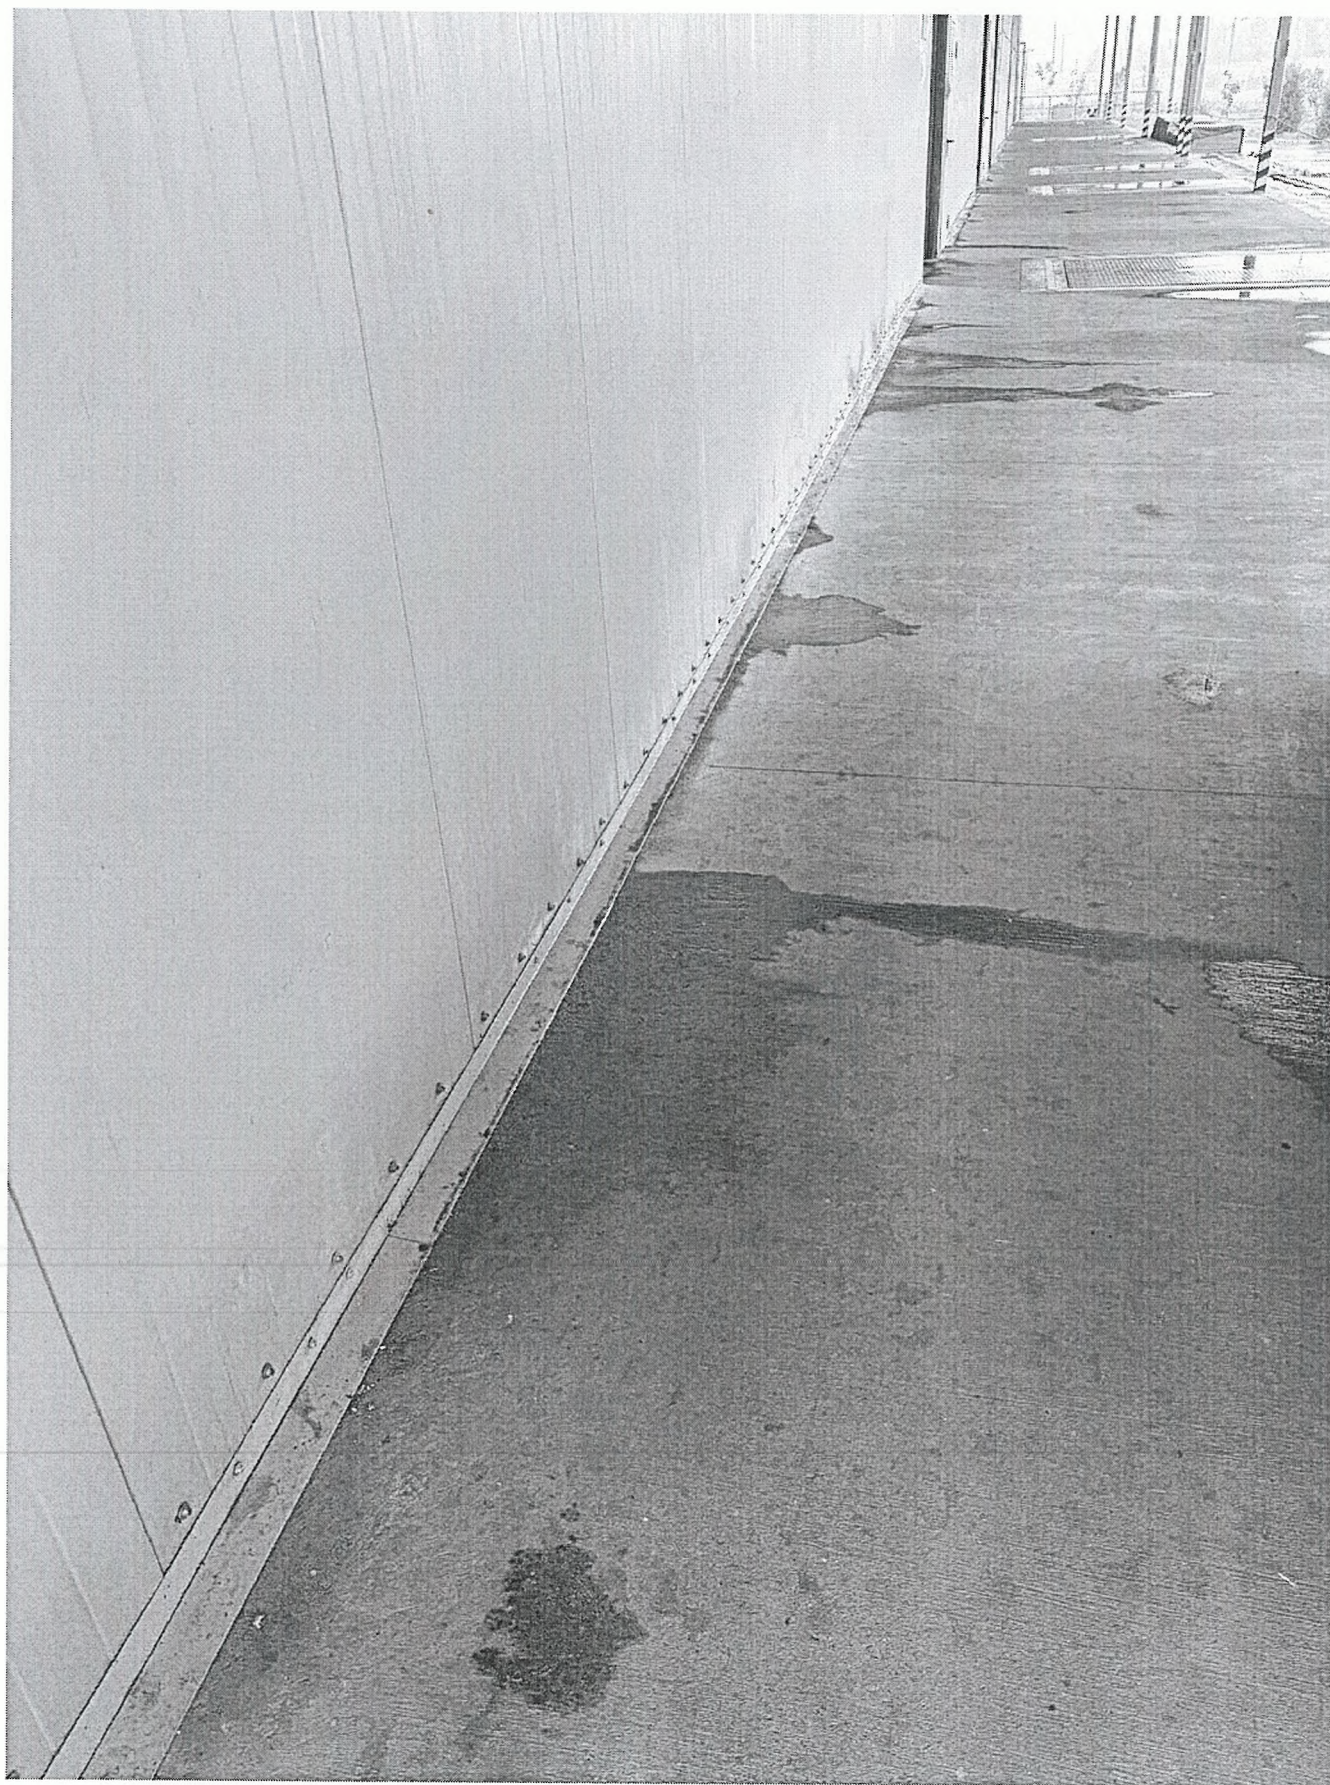
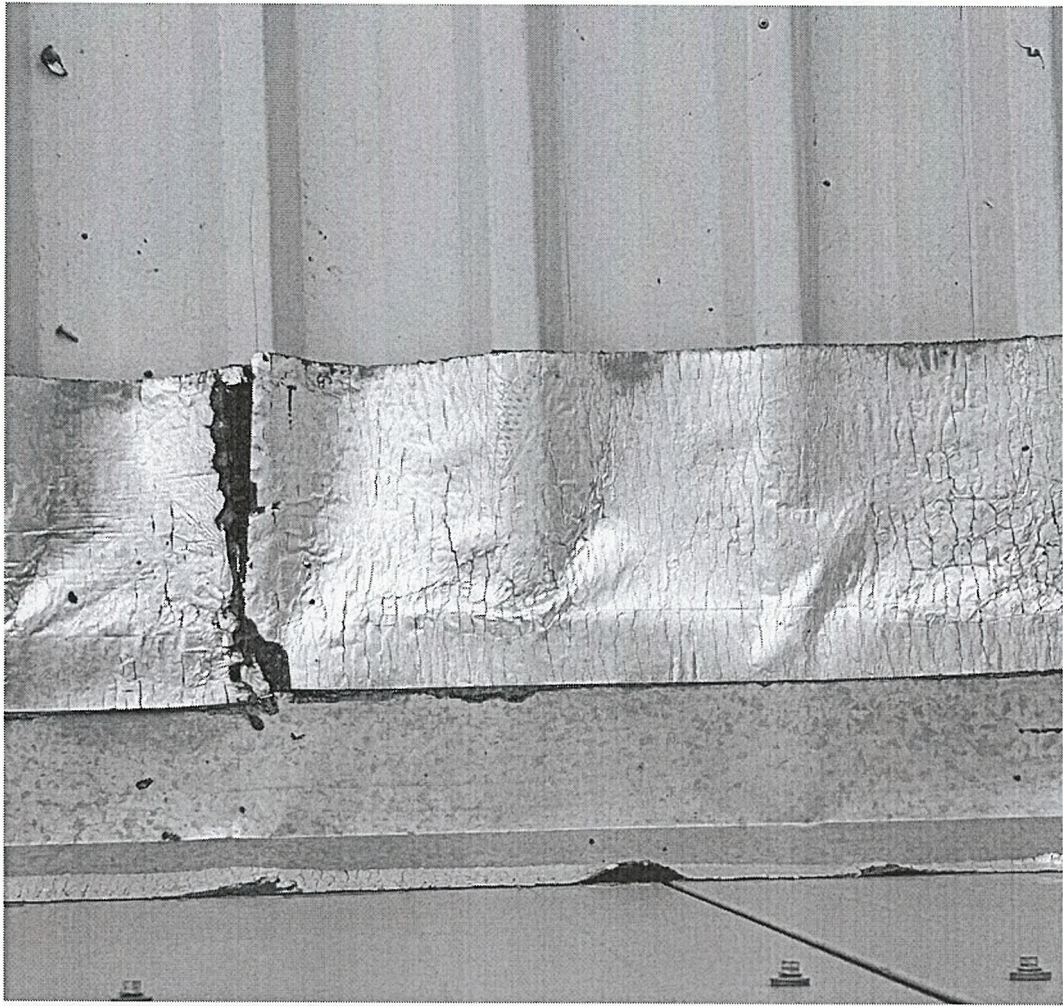
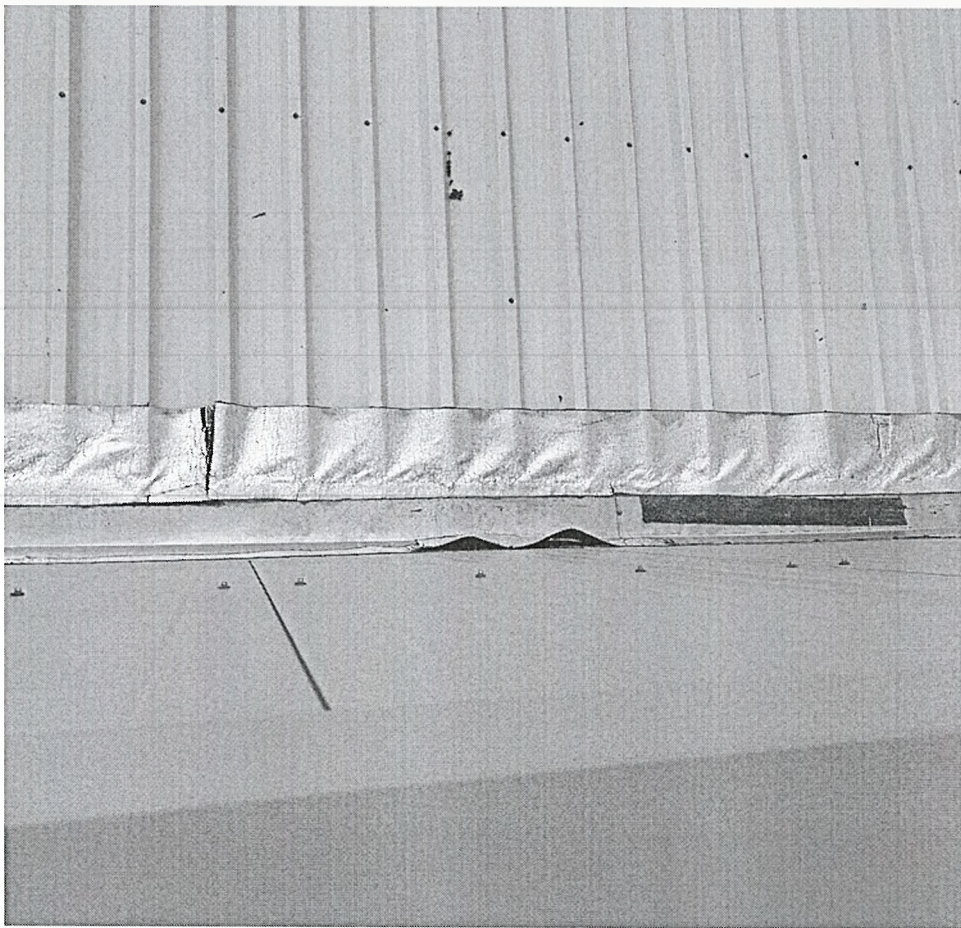
# Схема участков протечек дождевых вод здания ОЗС к примыканию навеса пандуса ОЗС

2. Имеются протечки кровельного покрытия общезаводского склада (ОЗС). Предполагаемая причина протечки: частичное разрушение из-за климатических условий верхнего слоя гидроизоляционного покрытия полиизола (разгерметизация от металлического каркаса примыкание стены ОЗС и навеса).

В связи с чем, имеются в большом объеме проливы дождевых вод на участках примыкание стены к навесу ОЗС, которые в свою очередь скапливаются в прохожих и проезжих участках в ОЗС с возможностью дальнейшего проникания в помещения складов ОЗС.

Необходимо произвести демонтаж кровельного покрытия полиизола, пришедшее в негодность. После произвести герметизацию металлического каркаса примыкание стены ОЗС и навеса. Установить крепления (в виде углового кровельного покрытия (фасонный элемент (угловой нащельник)) к примыканию прижимными фартуками из листовой крашеной жести.

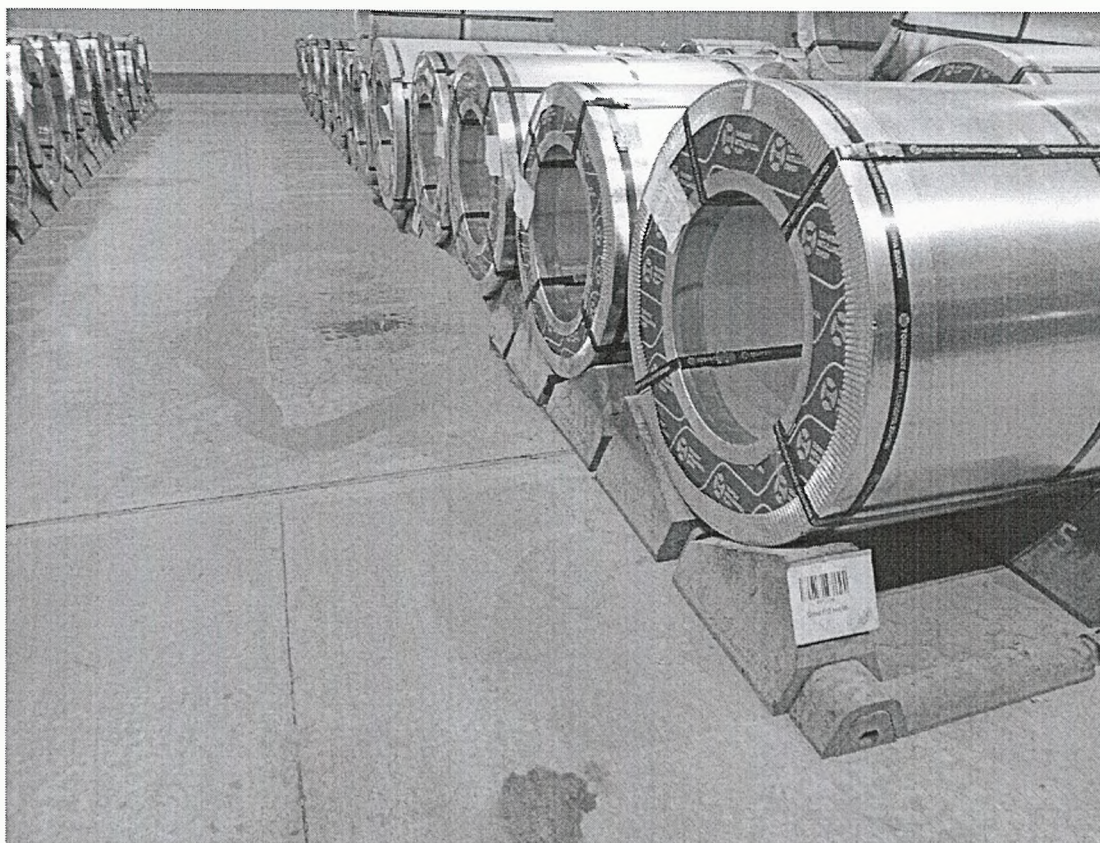
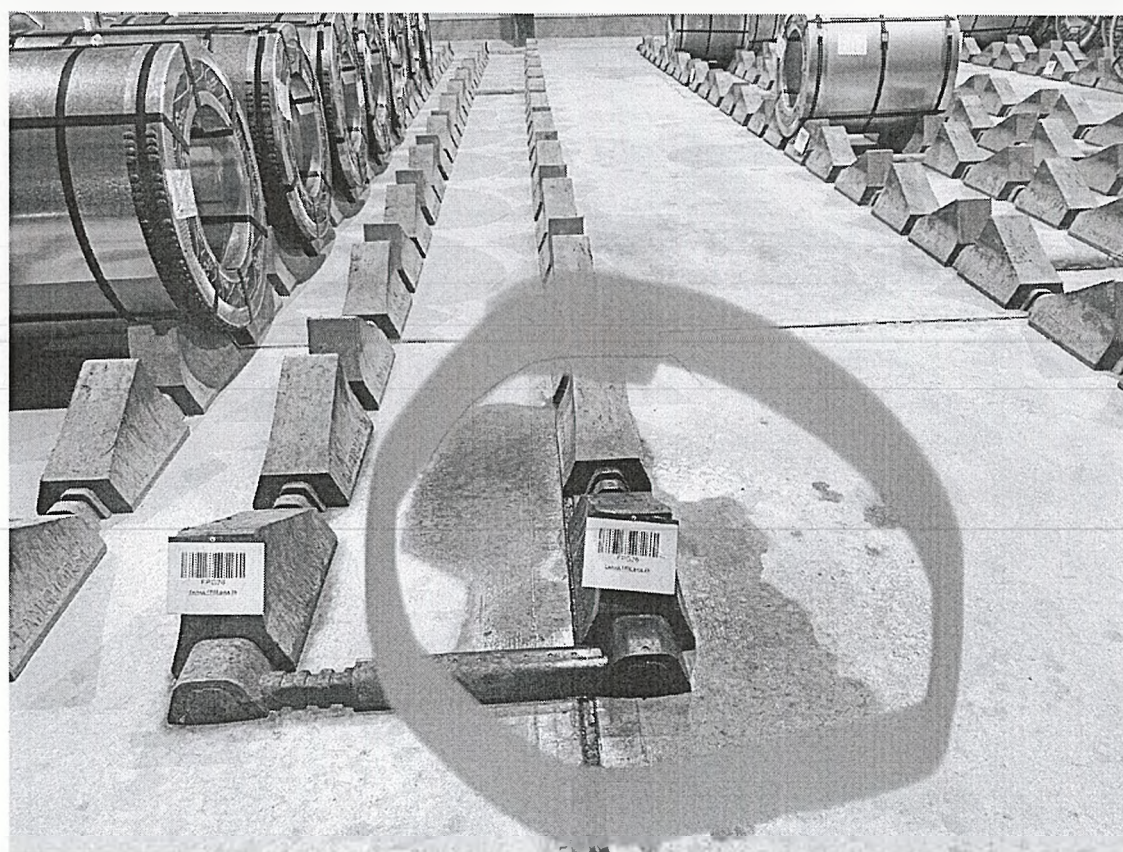
Схема участков протечек дождевых вод склада готовой продукции АНГЦ и АПП

3. Имеются протечки кровельного покрытия склада готовой продукции (СГП) АНГЦ и АПП. Предполагаемая причина протечки: вовремя проведения строительно-монтажных работ по возведению кровли складов СГП, монтажная организация проводила работы по закреплению (укладке) кровельного материала (оцинкованный профилированный лист с полимерным покрытием) на металлокаркас СГП при выполнении данных работ производились ошибочные (не попадания в поперечные обрешетки (ферма) крепления крепежных, стяжных элементов (саморез кровельный). Ошибочно закрепленные крепежные элементы были откручены со стороны монтажной организации и не загерметизированы оставшиеся отверстия. А также имеются не докрученные крепежные элементы что влияет на гидроизоляцию и герметизацию данного участка кровли.

В связи с чем, имеются в большом объеме проливы дождевых вод на участках хранения готовой продукции АНГЦ и АПП, которые в свою очередь скапливаются в прохожих и проезжих частях СГП. А также имеются попадания дождевых вод на упакованные рулоны готовой продукции, что может привести к нарушению складирования рулонов согласно ГОСТ и повреждению состояния поверхности рулонов готовой продукции.

Необходимо произвести работы по герметизации и гидроизоляции поверхности кровельного материала (оцинкованный профилированный лист с полимерным покрытием).

Выполнить все строительно-монтажные работы в соответствии с нормами ШНК и КМК.
